Se presenta esta secuencia de fotos sobre la estabilización de suelos usando **EcSS 3000** que se efectuó en la Zona Franca Coyol, en El Coyol de Alajuela. Aquí se hizo una estabilización a 1.25 m de profundidad y 10 metros de ancho, en los primeros 86 metros de la calle de acceso al parque empresarial. En el resto de la calle procedieron a eliminar un promedio de aprox. 1.6 m de arcilla expansiva para hacer la respectiva sustitución. La estabilización se efectuó entre el 26 y el 29 de marzo de 2007, al mismo tiempo que se hacía la sustitución.

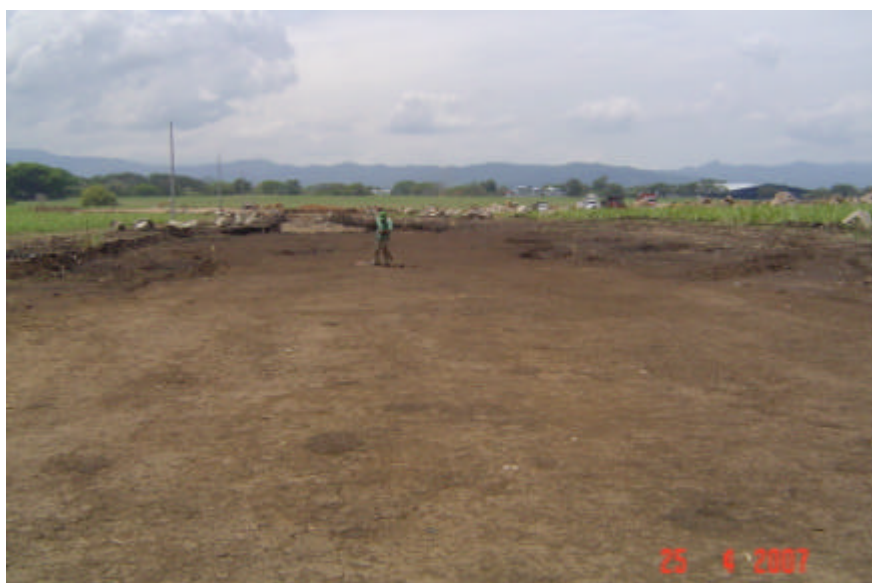
Foto # 1

Zona Estabilizada con vista al sur donde se ve, al fondo, la parte donde se hizo la sustitución.

La primera parte es la estabilizada.

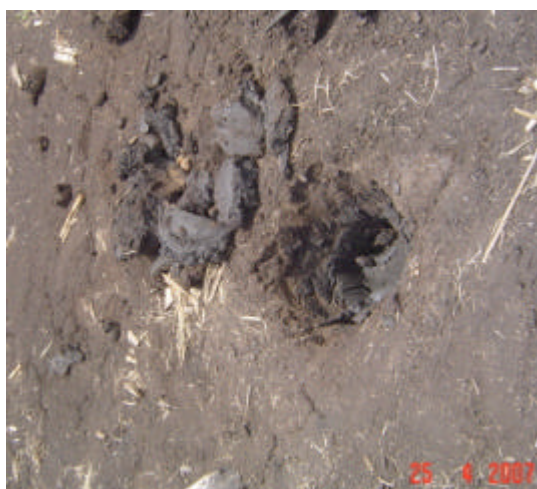
Foto # 2 Se muestra donde se sacó una muestra. Se puede apreciar el tipo de suelo existente en la zona.

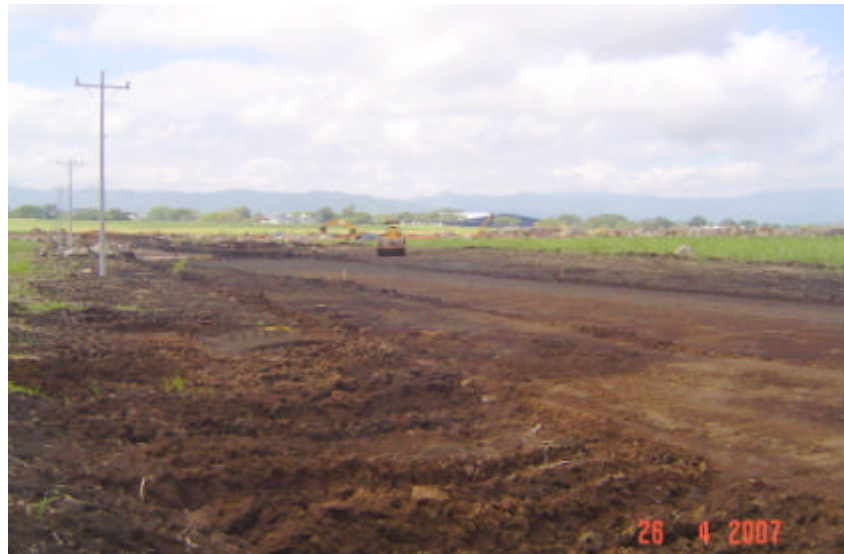
Foto # 3 Se aprecia la zona estabilizada en el proceso de compactación luego de la inyección.

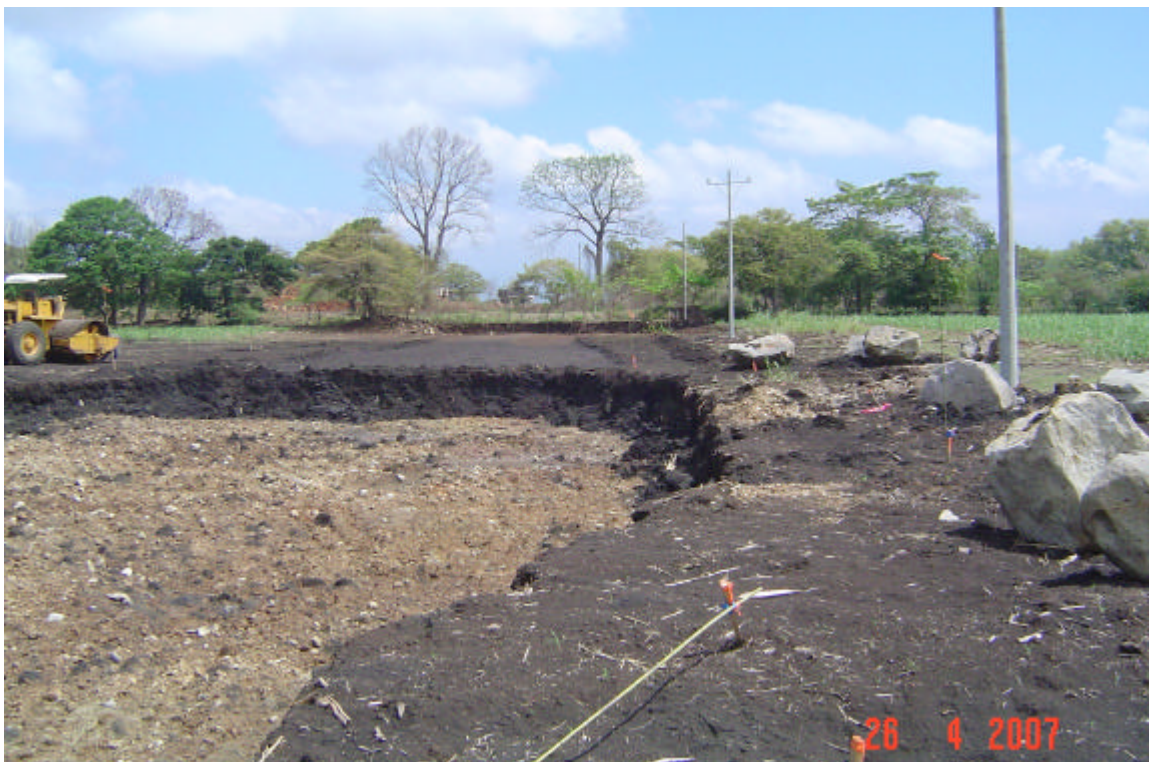
Foto # 4 Vista al norte desde la parte sustituida hacia la parte estabilizada. Se puede ver el espesor de arcilla negra que se estabilizó. Profundidad de tratamiento fue de 1.25 metros, la profundidad de de la capa removida para sustitución es de 1.60 metros donde se junta con lo estabilizado.

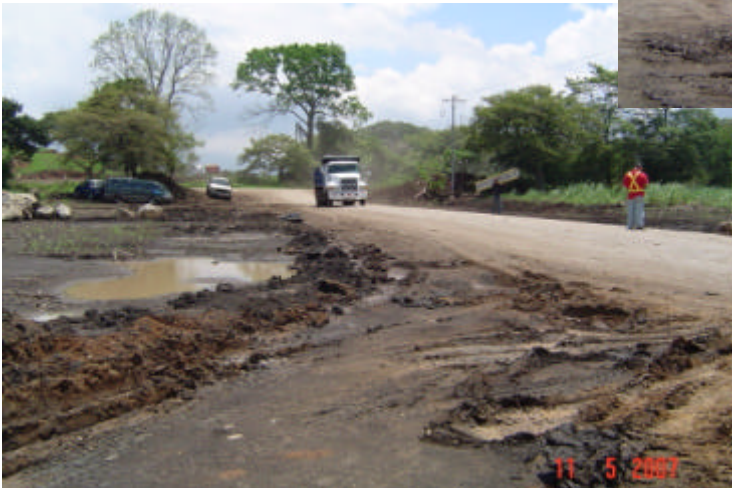
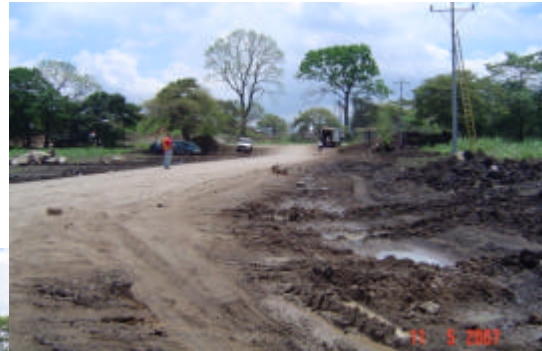
Foto # 5 y 6 Vista de la zona estabilizada luego de la compactación y colocación de una capa pequeña (30 cms aprox.) de material de préstamo para cubrir la arcilla estabilizada

Durante los días anteriores a estas fotos, ha llovido muy fuerte. Se puede comparar el estado de ambas secciones después del paso de mucho transito de vagonetas cargadas.

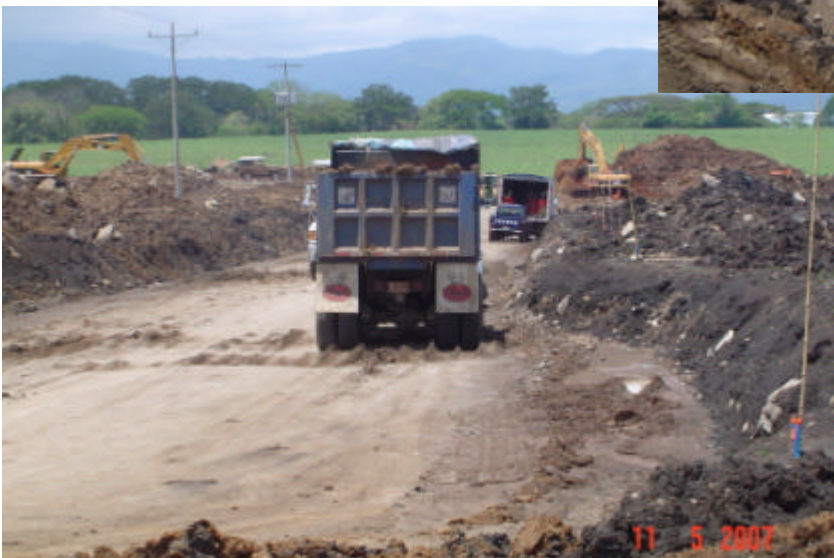
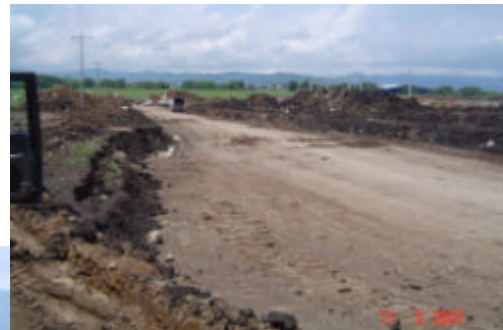
Foto # 7 y 8 Zona con sustitución. Luego de sacar la arcilla expansiva le colocaron una capa similar a la que pusieron sobre la zona estabilizada.

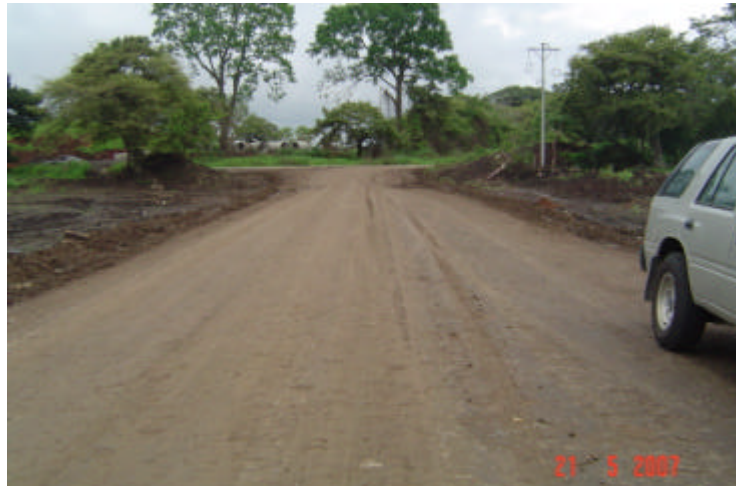
Las siguientes tres fotos fueron tomadas el 21 de mayo después de varios días de intensas lluvias y de continuo trabajo de excavación con vagonetas pasando sobre este acceso.

Foto # 9 Zona Estabilizada con vista hacia la calle pública.

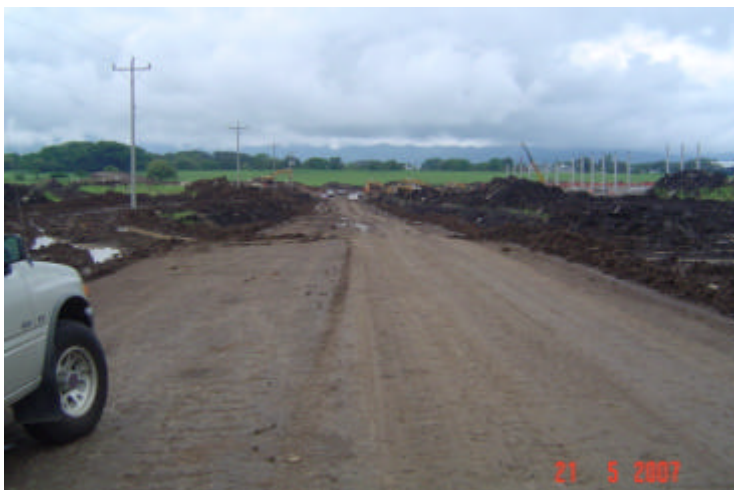
Foto # 10 Zona Estabilizada con vista hacia la zona de sustitución. Se puede notar donde termina la zona estabilizada y comienza la sustitución.

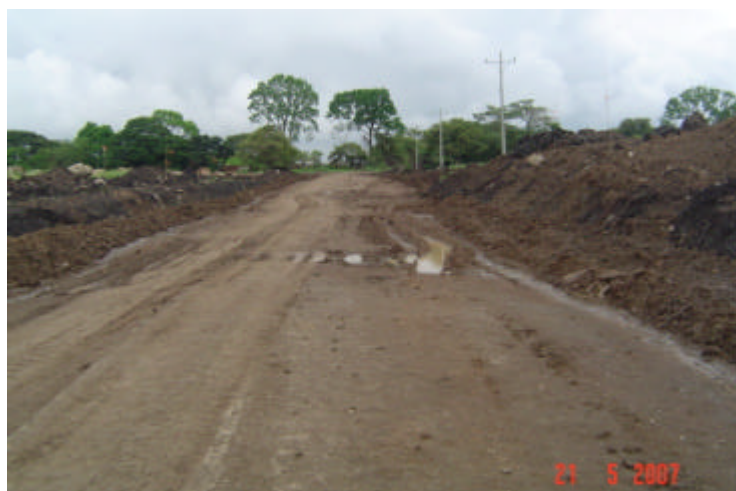
Foto # 11 Zona de sustitución con vista hacia la entrada de la calle pública. En el fondo se aprecia la zona estabilizada.
