Fecha: Octubre 1997

CASO: Radial Santa Ana

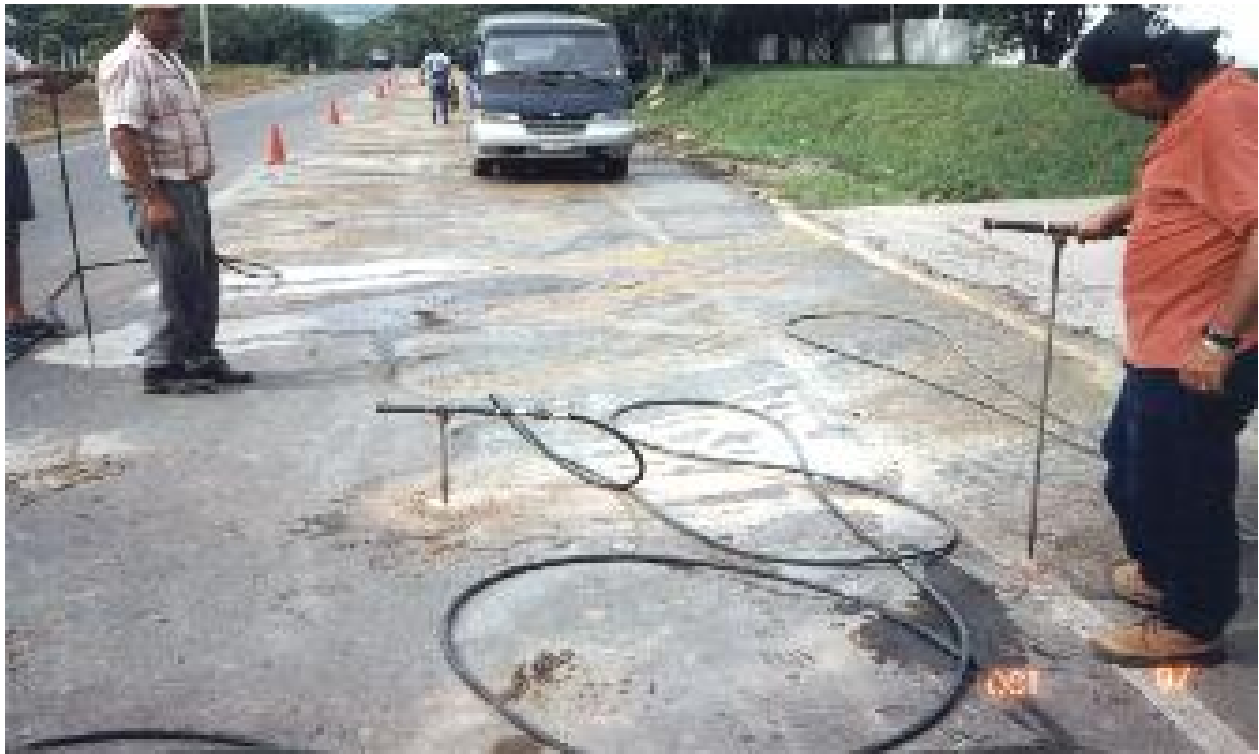
El día 7 de Octubre de 1997 se hizo un proceso de estabilización en un carril y el espaldón en una longitud de 100 metros de la radial Santa Ana en el sentido Santa Ana – Belén en una ubicación como a 400 metros al norte de la Cruz Roja de Santa Ana. La inyección se hizo mediante perforaciones a través de los espesores del pavimento con brocas de 80 centímetros de largo por donde se introducen las varillas de inyección de 2 metros de profundidad. La cuadrícula de inyección es de 1.5 metros de distancia con los centros desplazados. La cantidad de estabilizador se calcula para un radio de 1.5 metros. Para esta ocasión se contó con la presencia de ingenieros y personeros del MOPT.

Para el control de este procedimiento se tomaron lecturas de deflexión con la Viga Benkelman. Se tomaron lecturas el día antes de la estabilización, y luego a la semana, al mes y luego a los 3, nueve doce y dieciséis meses después del tratamiento.

Los resultados se presentan en forma de grafico donde se aprecia que al mes se obtuvo una buena mejoría en las deflexiones y se mantiene la tendencia reductora inclusive al cabo de un año del proceso y con una vía totalmente fallada y en proceso de licitación para ser reconstruida.
